5. – Résultats détaillés du repérage

ANNEXES**Au rapport de mission de repérage n° 86100-Dzellat-01-2211088****Informations conformes à l'annexe III de l'arrêté du 12 décembre 2012**

Rapport de l'état relatif à la présence de termites dans le bâtiment

Numéro de dossier : 86100-Dzellat-01-2211088
Norme méthodologique employée : AFNOR NF P 03-201 – Février 2016
Date du repérage : 13/01/2022
Heure d'arrivée : 09 h 14
Temps passé sur site : 02 h 45

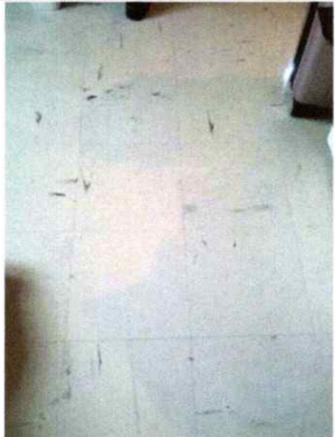
Localisation	Identifiant + Description	Photo
RDC - Séjour; RDC - Cuisine; RDC - Placard; RDC - Salle d'eau; RDC - Wc	Identifiant: ZPSO-001-P001 Description: Dalles de sol Liste selon annexe.13-9 du CSP: B

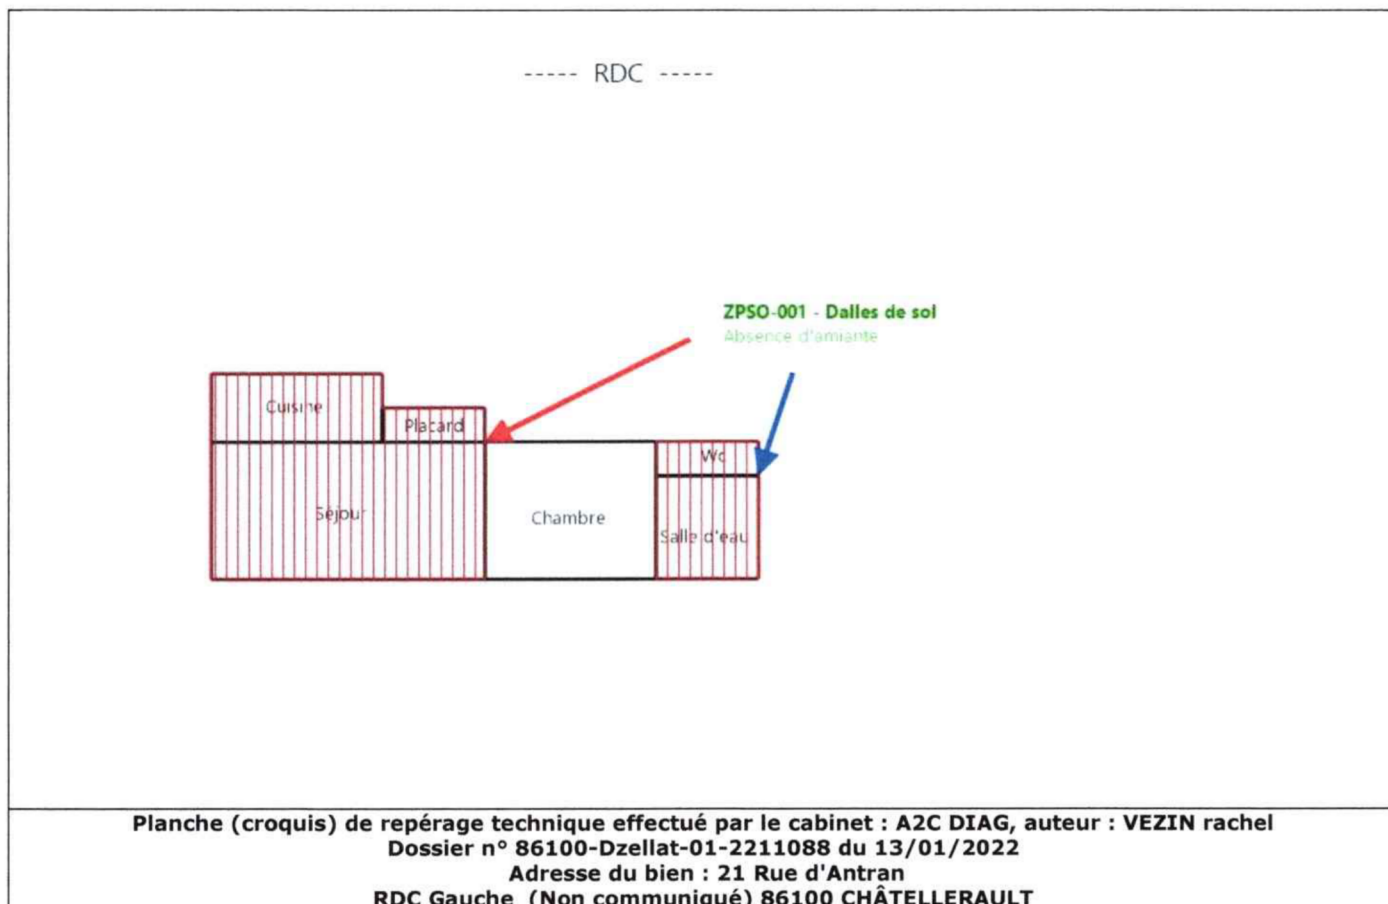
7.1 - Annexe - Schéma de repérage

Dalles de sol	<p>Nom du propriétaire : M. Dzellat Nkoussou Christian Adresse du bien : 21 Rue d'Antran RDC Gauche 86100 CHÂTELLERAULT</p>
